Fichier:Faucheuse guid e par GPS RTK Compensation 2 .jpg

Réponse de l'asservissement à un décalage brutal (simulation)

Faucheuse guidée par GPS RTK

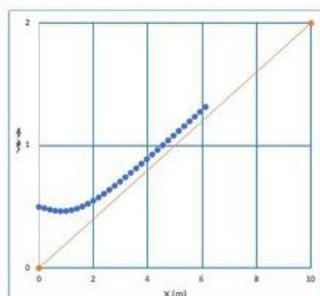
On veut compenser cette erreur de position due à un écart de position de 50 cm en présence d'une erreur boussole de 5°

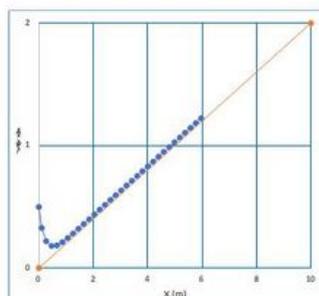
L'application d'une correction proportionnelle réduit l'erreur mais laisse une erreur de traînée.

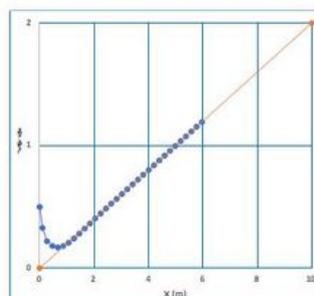
L'ajout d'un terme intégral à la correction permet de supprimer l'erreur de traînée.
